Relexa Hotel Harz-Wald

Informationen für Menschen mit Sehbehinderung und blinde Menschen

Die Informationen zur Barrierefreiheit wurden am 22. Oktober 2019 im Rahmen des Systems "Reisen für Alle" erhoben und sind geprüft.

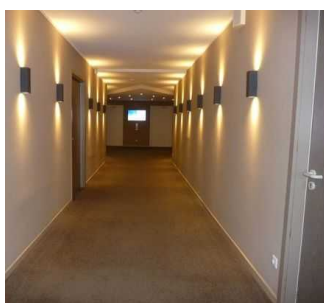
Weg von Rezeption
zu Restaurant

Länge des Flurs/Weges/Ganges: 30 m

Es sind keine Hindernisse, z.B. in den Weg ragende Gegenstände, vorhanden.
